## ルーフテント本体部分の安全性試験

フォーム：ITA\_F\_09.01E  
テストレポート：N° MES1830762A01TR

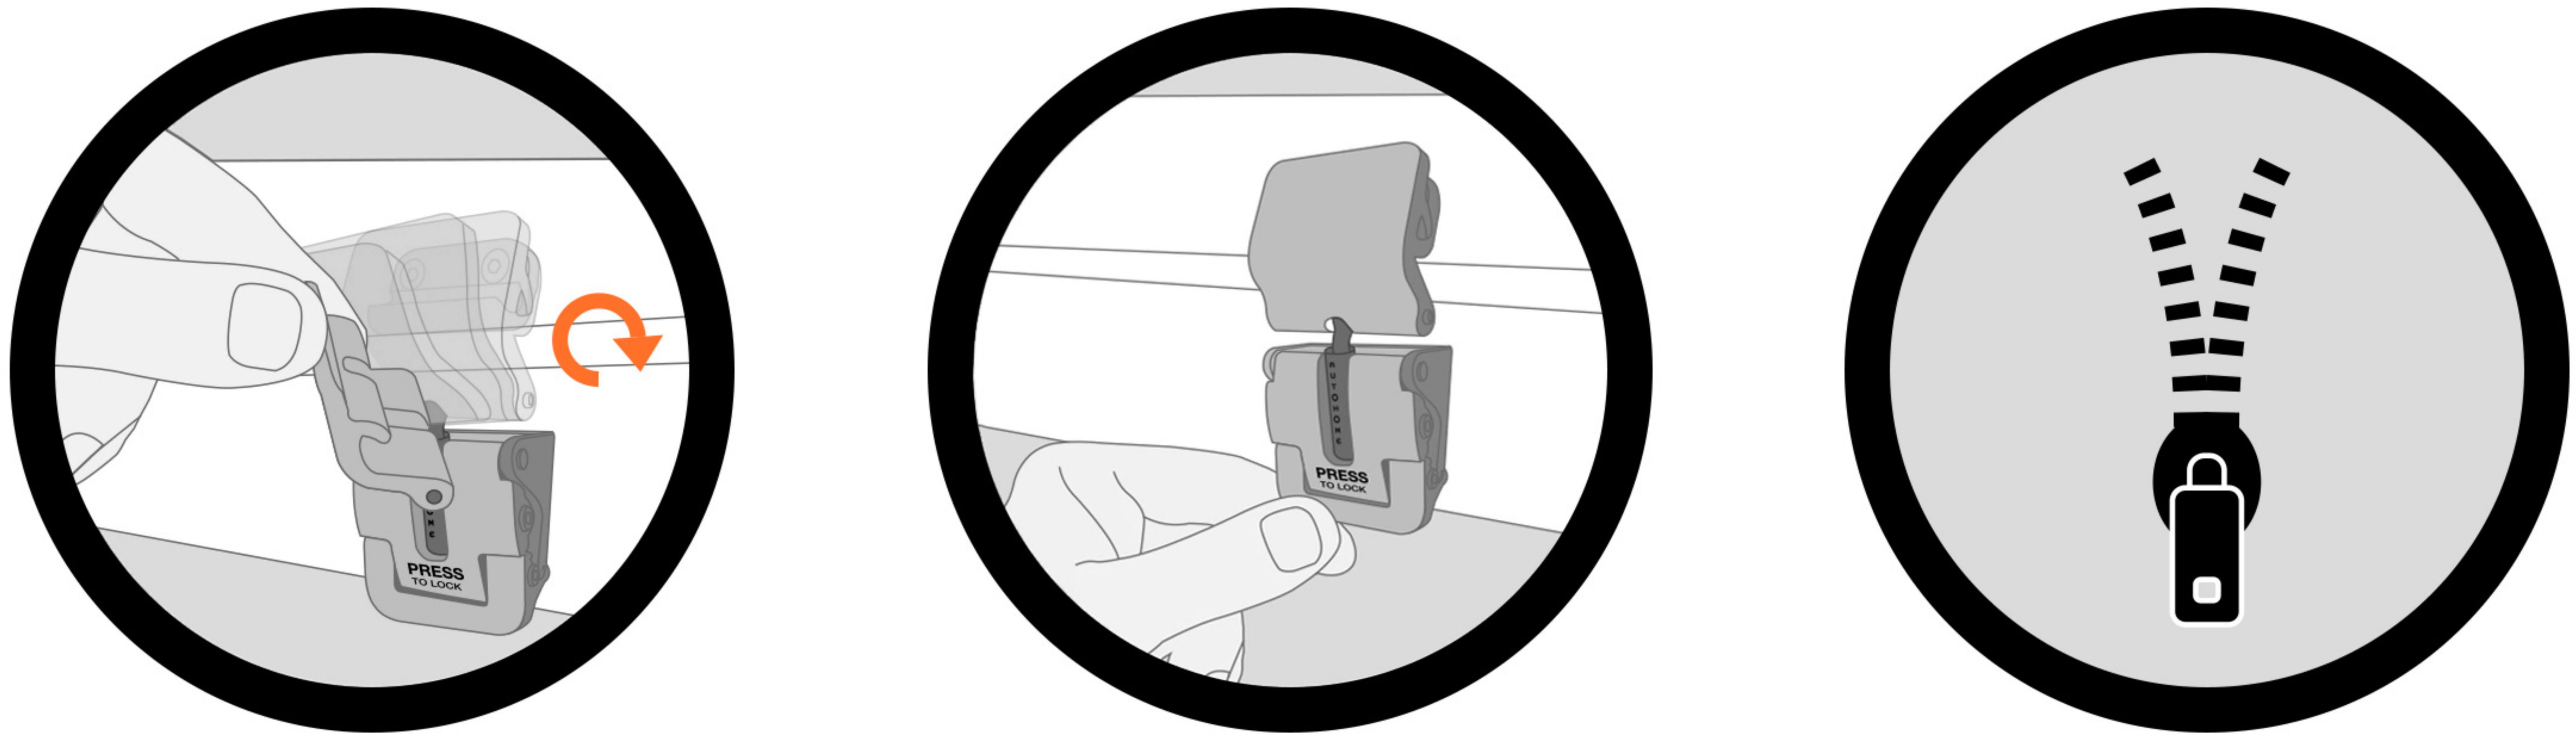
耐久試験  
耐久試験 開閉・ファスナー (300回)

テスト内容は、テント本体のロックを解除する→ルーフテントを展開する→ルーフテントを収納する→テント本体ロックをする、この一連の動作を 3 0 0 回繰り返す。

テント+ファスナー部のロック解放、開閉、ロックを1サイクルとみなす

テストは、オペレーターが手動で必要な300サイクルを完了させることで行われました。

テスト終了時、製品の故障の原因となるような損傷や破損は検出されず、テストは良好な結果で終了しました

試験結果：合格

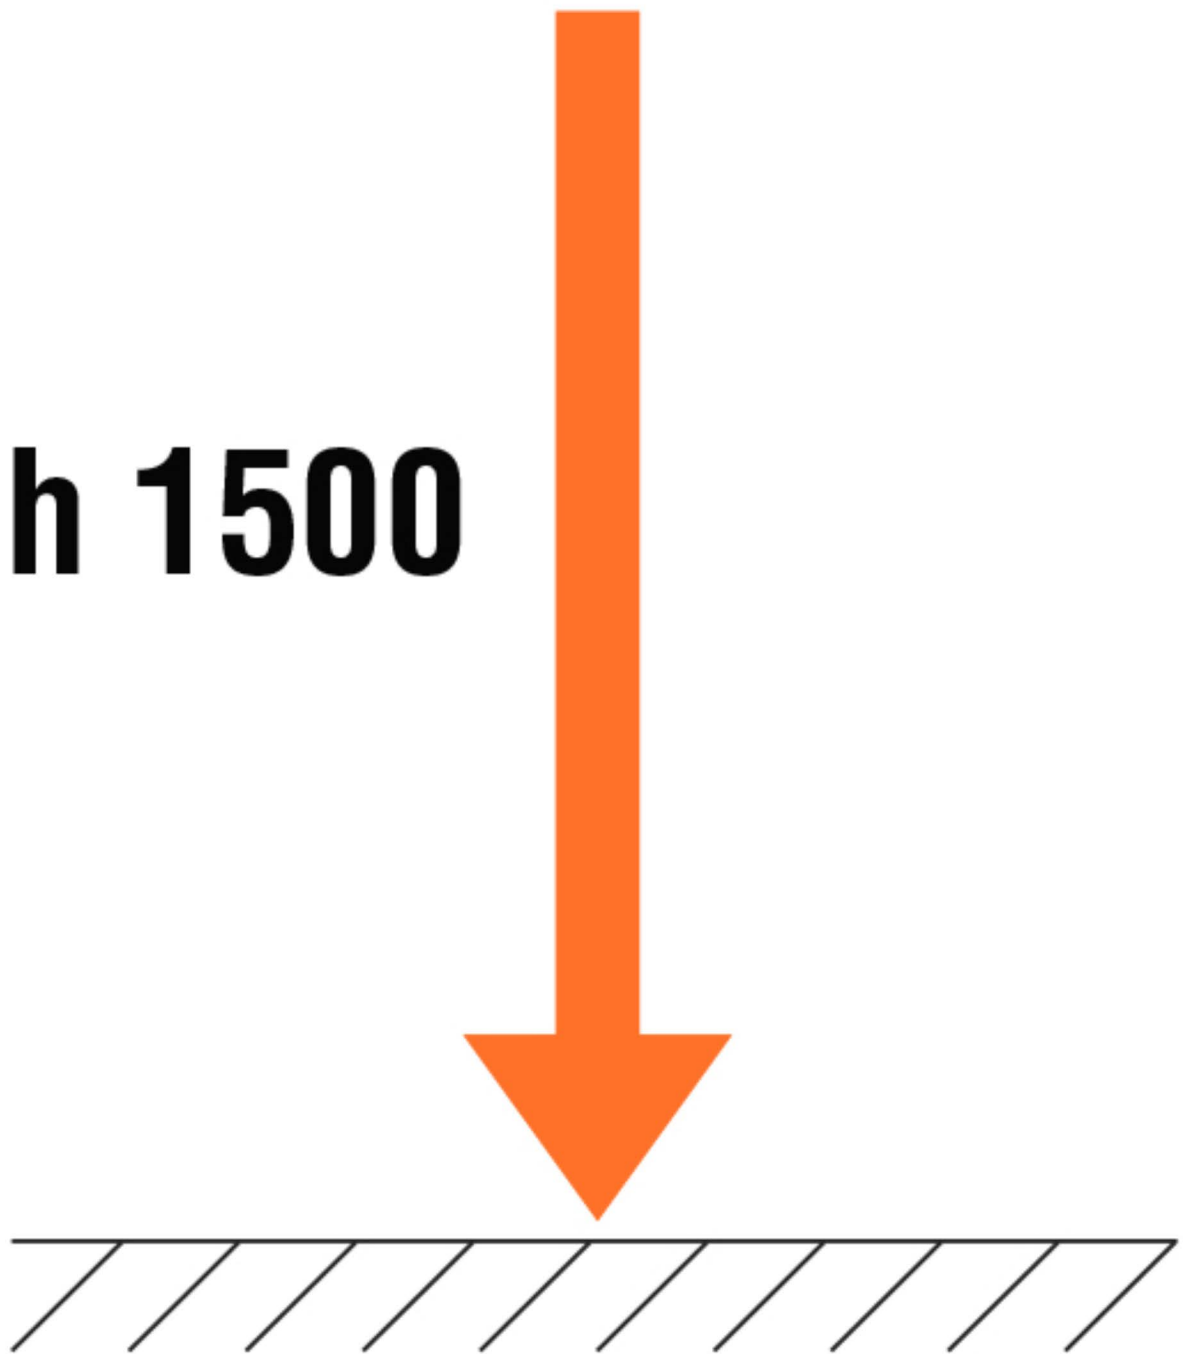
垂直落下試験  
高さ：1 5 0 0MM

試験は高さ 1500 mm から行なわれました。2 つの破損が記録されました：

- 長辺に 1 ヶ所
- 短辺に 1 ヶ所

試験終了後、衝撃を受けた部分に損傷が確認され、製品はわずかに変形しました。  
しかし、本体の各機能は正常に維持されていました

試験結果：合格

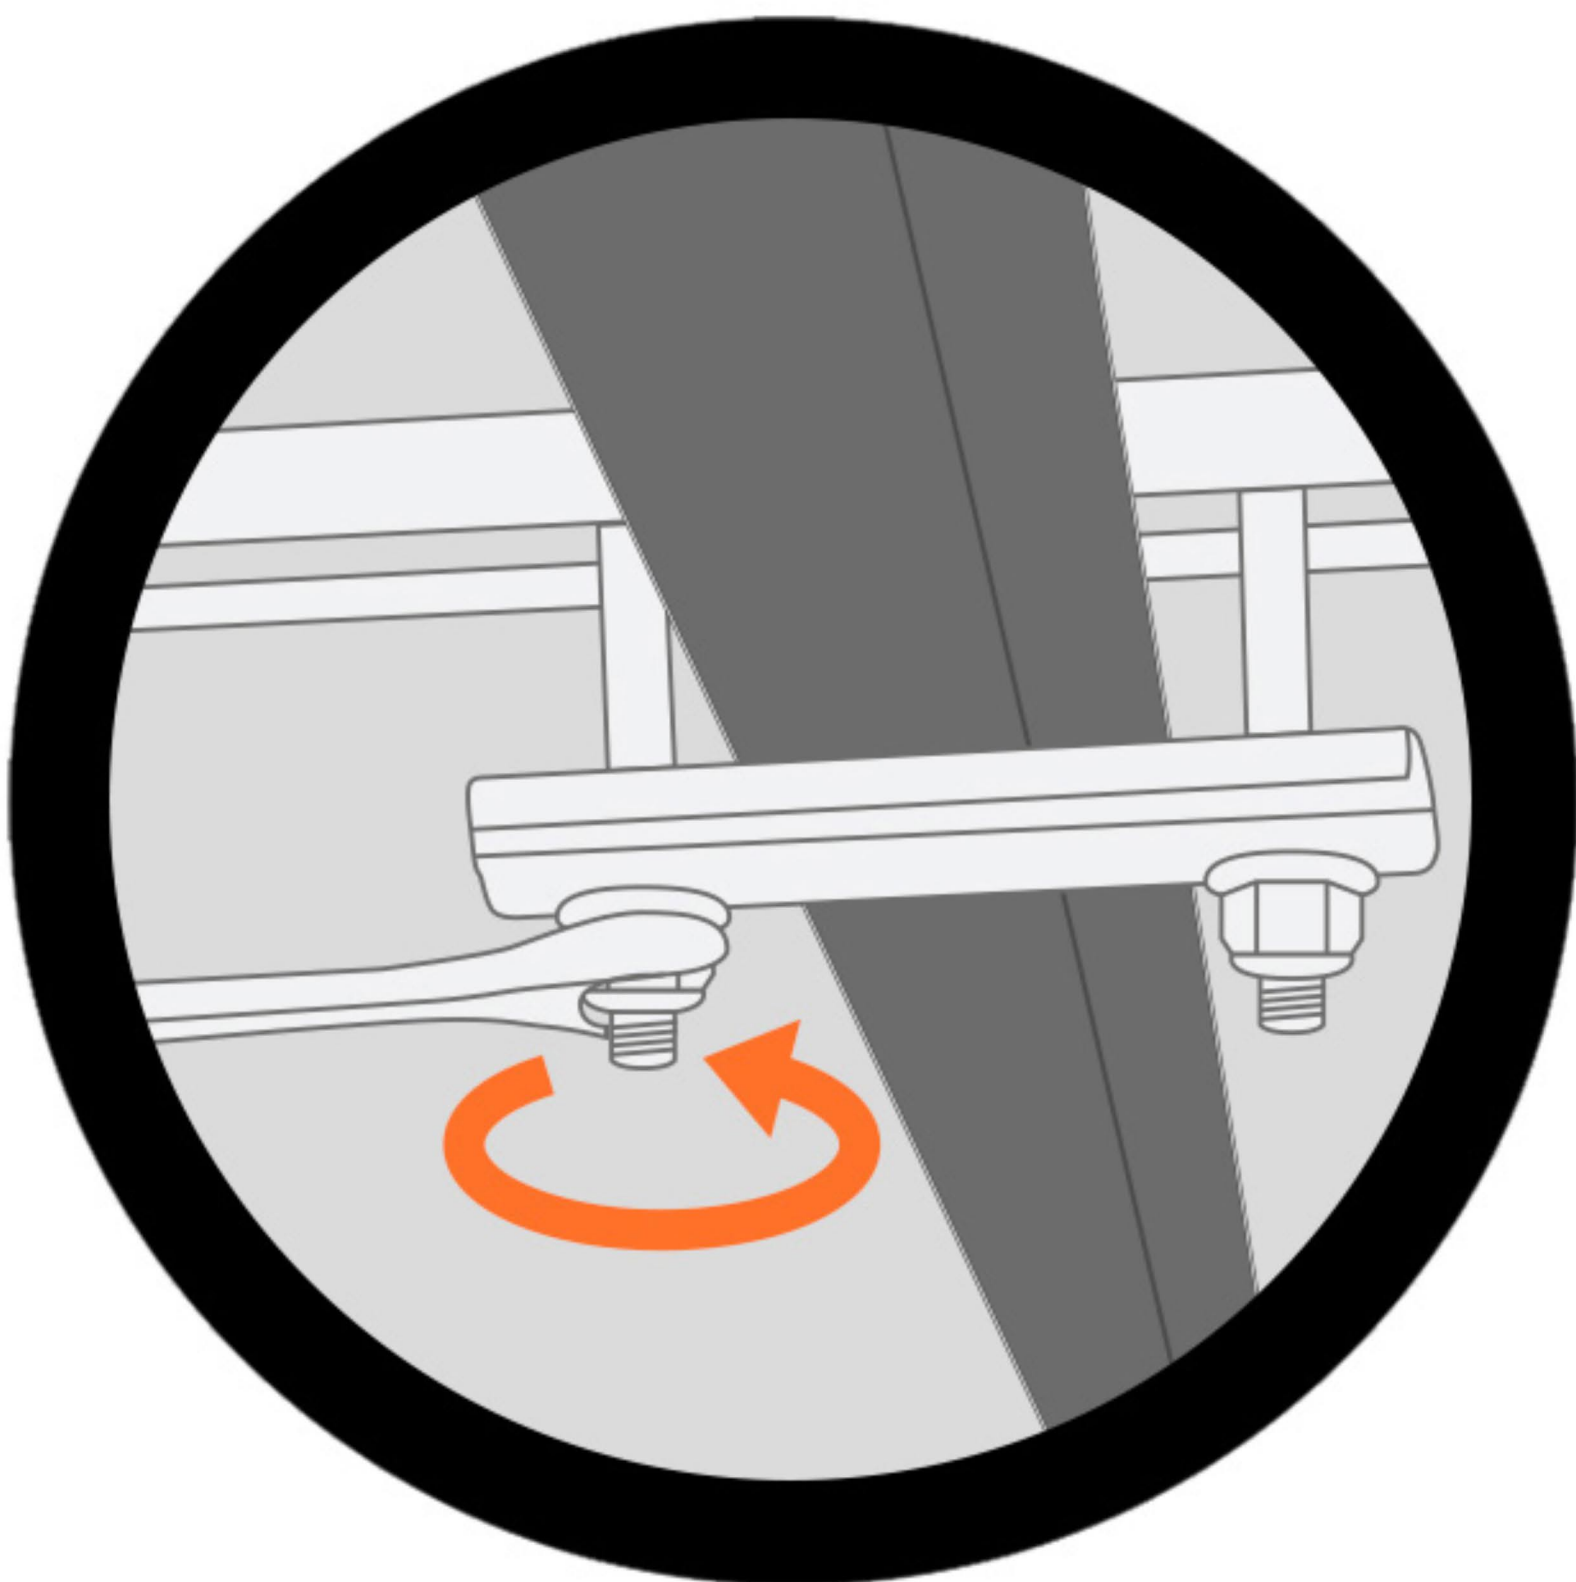
取付固定金具の安全性試験  
取付金具の耐久試験（脱着 5 0 回）

テストは、取扱説明書に従ってテントをルーフバーに取り付け  
取外しを 5 0 回繰り返すことで行われました。.

クランプのわずかな変形が確認されました。

試験結果：合格
